ILMAÄNENERISTÄVYYDEN MITTAUS JA LAADUNVARMISTUS
RAKENNUSHANKKEESSA

Opinnäytetyö
Maaliskuu 2018

Title
Measuring and Quality Assurance of Airborne Sound Insulation in a Construction Project

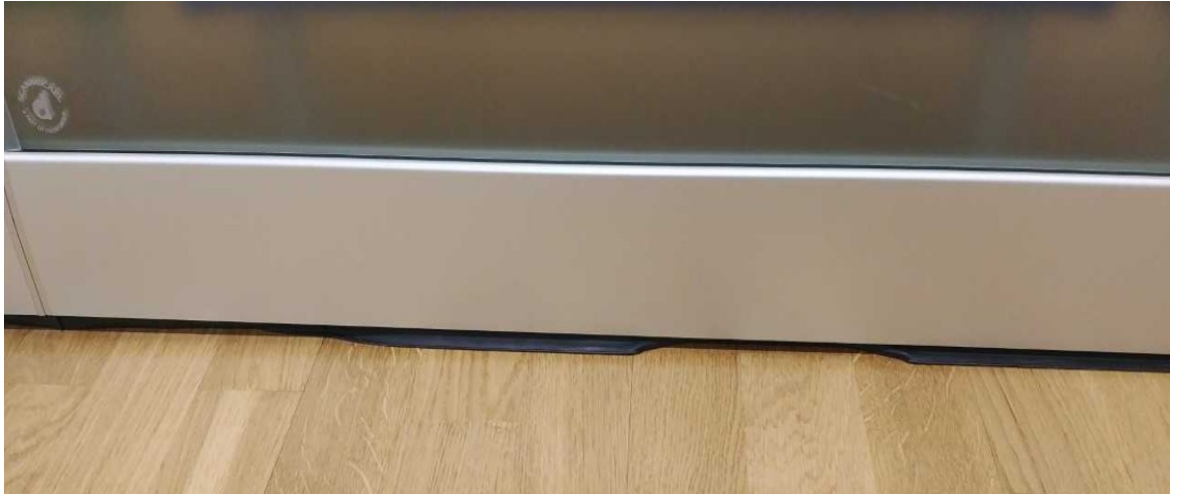
Kuva 25. Siirtolasiseinän alareunan tiiviste on painunut kasaan

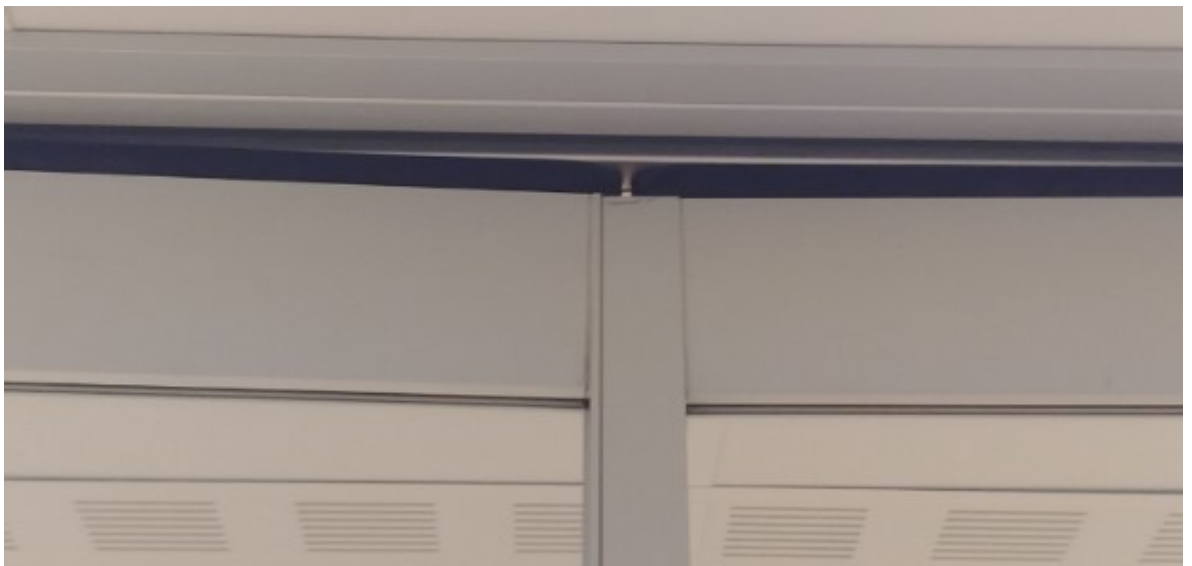
Kuva 26. Siirtolasiseinän yläreunan tiivisteiden liitoskohdassa rako.

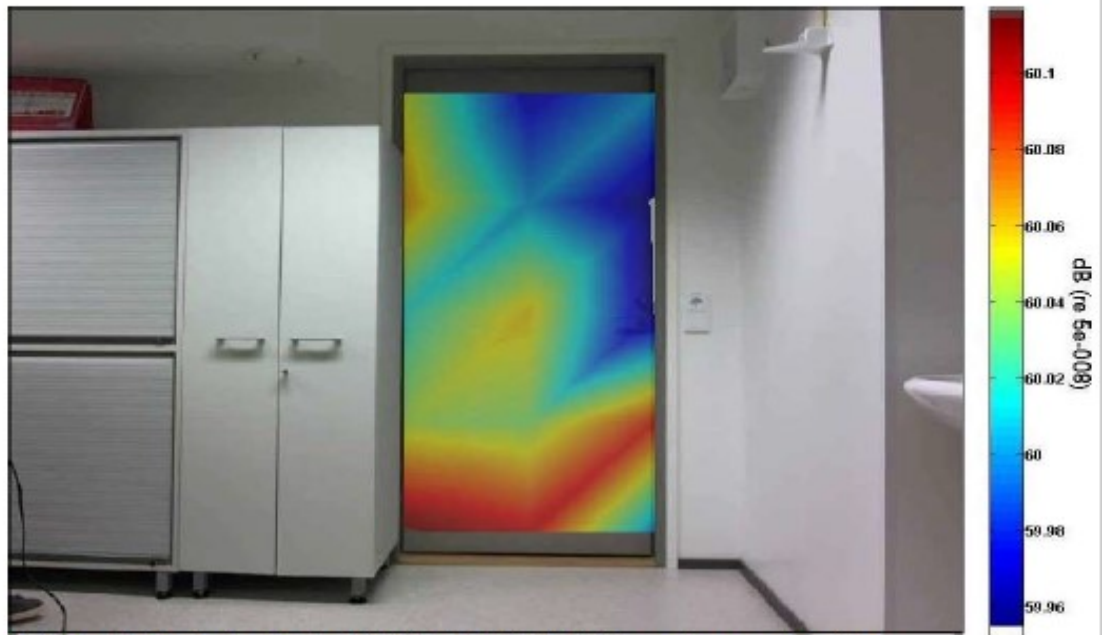
Liite 1 (1/18)

D110, ovi. Desibelivaihteluväli: 59,96-60,1 dB. Minimaalinen vuoto näkyy saranapuolen alanurkassa. Näin pienellä vuodolla ei käytännössä kuitenkaan ole merkitystä.

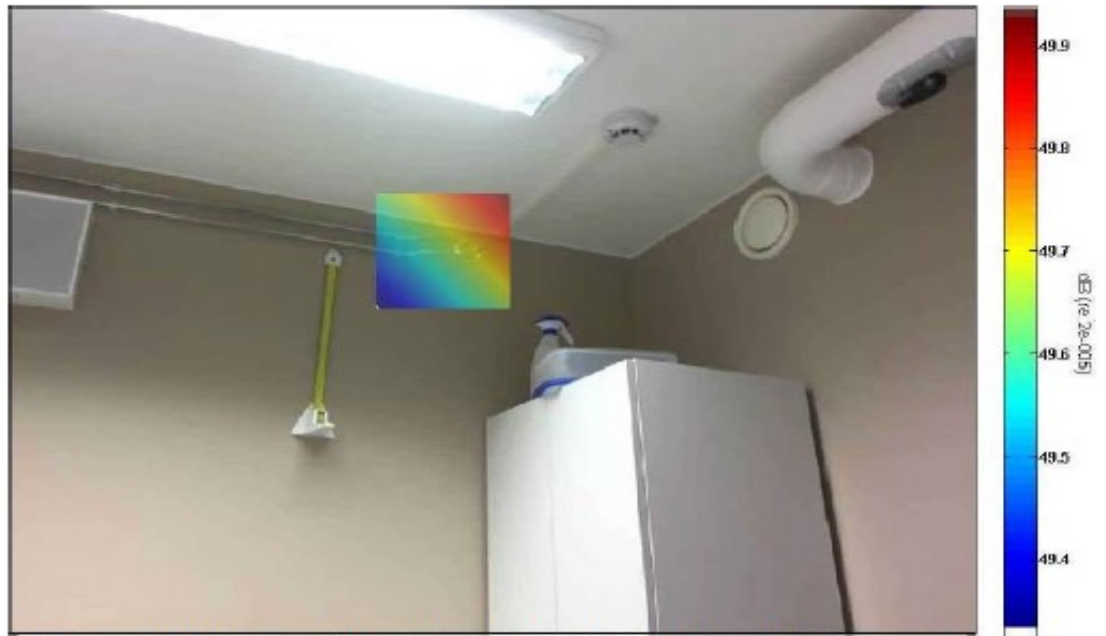
Liite 1 (2/18)

D111, vesijohdon läpivienti. Desibelivaihteluväli: 49,4-49,9 dB. Läpiviennistä voidaan havaita vuotoa, jolla ei käytännössä ole kuitenkaan vaikutusta tilan äänitekniisiin ongelmiin.

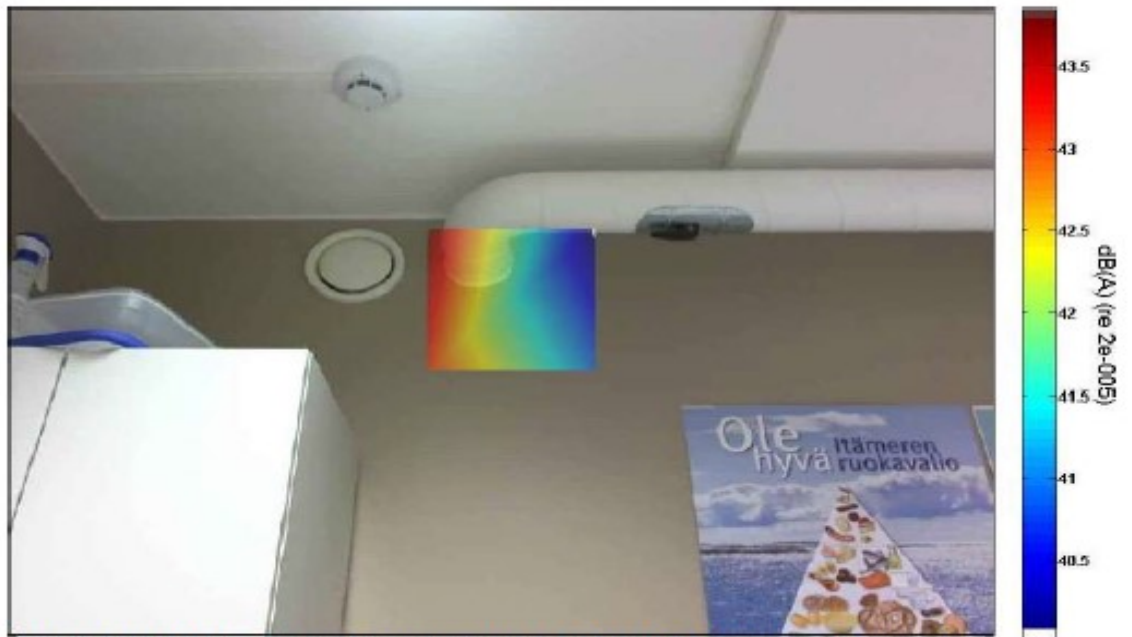
Liite 1 (3/18)

D111, IV-läpivienti. Desibelivaihteluväli: 40,5-43,5 dB. Havaittu vaihtelu johtuu todennäköisesti viereisen päätelaitteen tuottamasta äänestä, eikä niinkään läpiviennin vuodosta.

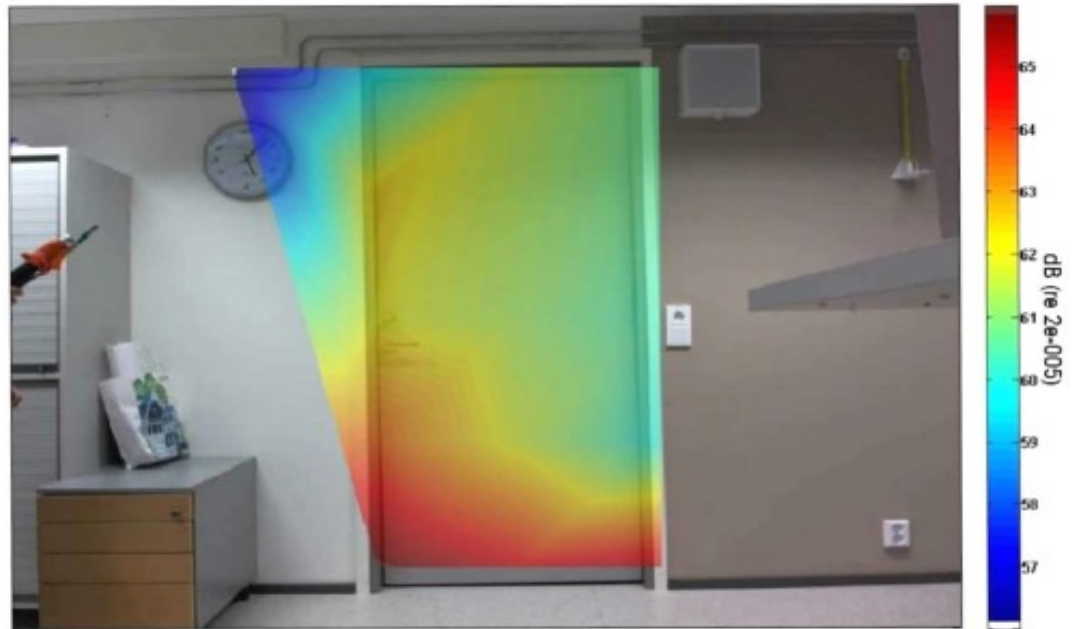
Liite 1 (4/18)

D111, ovi. Desibelivaihtelualue: 57-65 dB. Oven alareuna vuotaa reilusti.

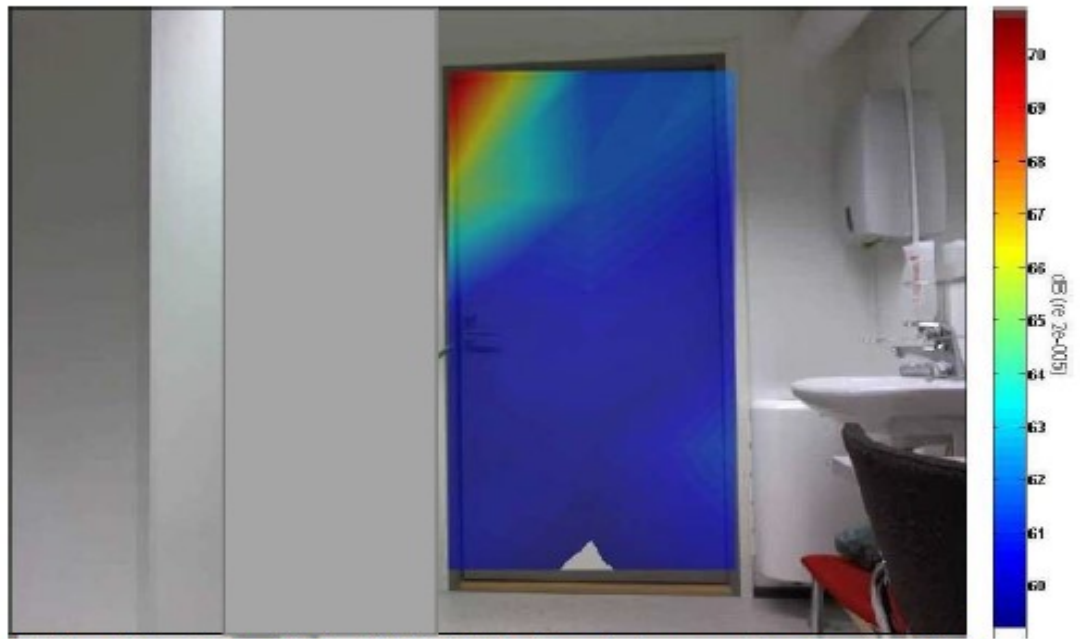
Liite 1 (6/18)

D112, ovi. Desibelivaihteluväli: 60-70 dB. Oven kahvanpuoleisessa ylänurkassa havaittavissa selkeää vuotoa.

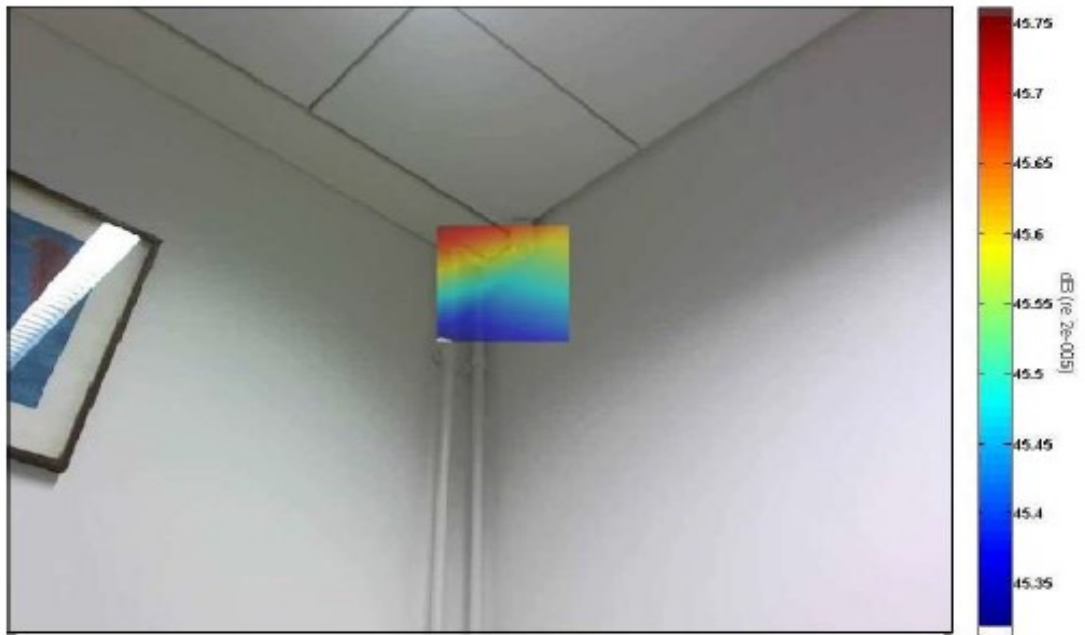
D115, lämpölinjan läpivienti. Desibelivaihteluväli: 45,35-45,75 dB. Läpiviennissä havaittavissa merkityksettömän pientä vuotoa.

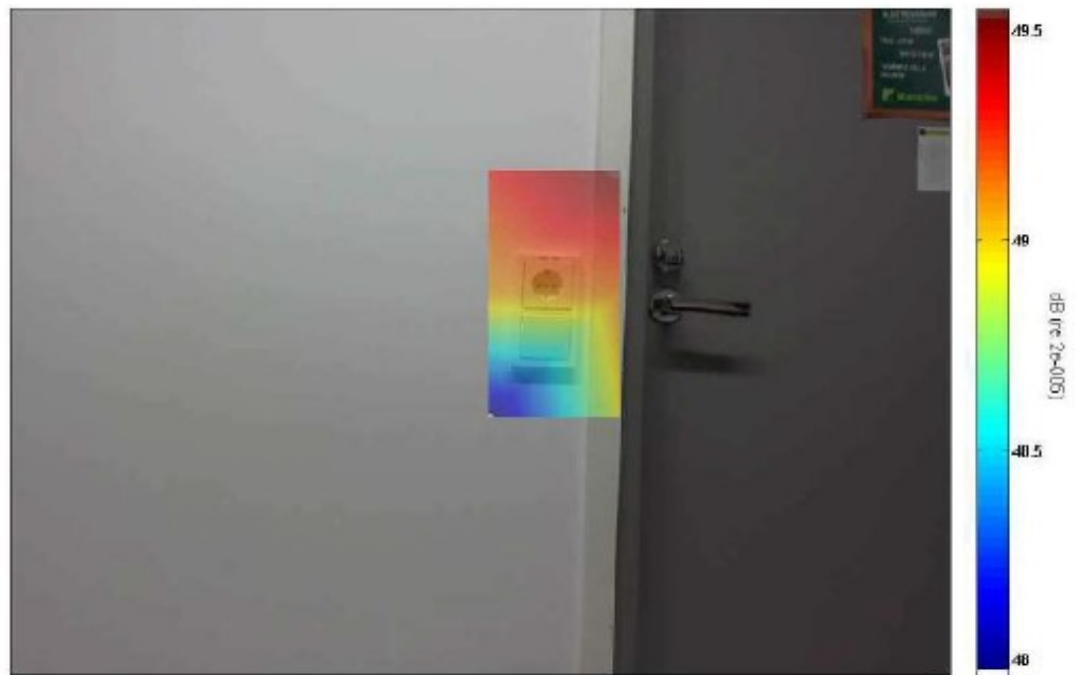
D115, kojerasia. Desibelivaihteluväli: 48-49,5 dB. Rasiassa havaittavissa pientä vuotoa, jolla ei käytännössä kuitenkaan ole vaikutusta tilan ääniteknisiin ongelmiin.

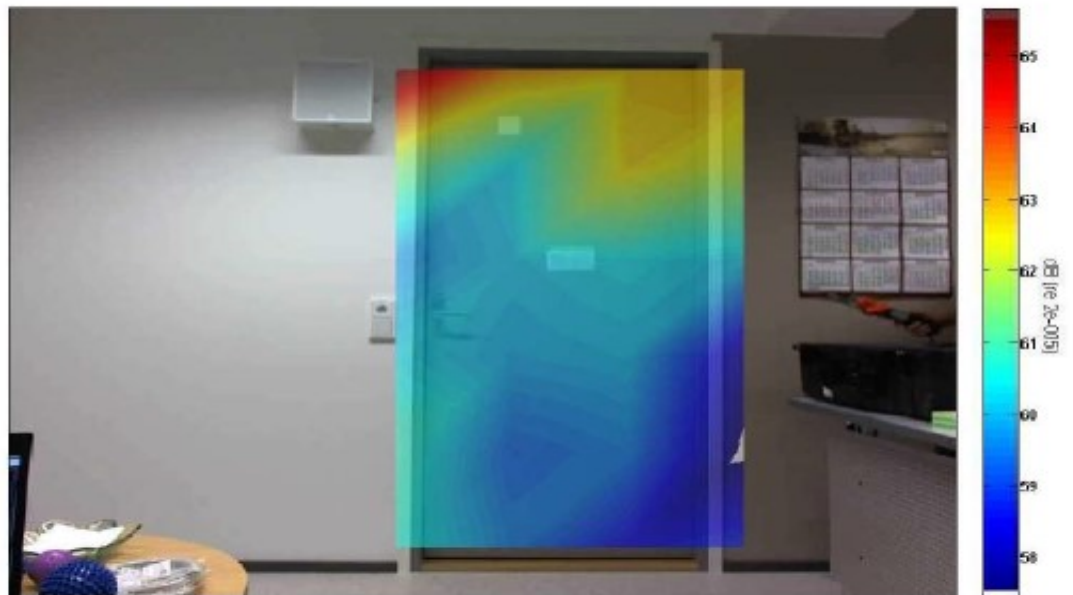
D115, ovi. Desibelivaihteluväli: 58-65 dB. Oven kahvanpuoleisessa ylänurkassa havaittavissa merkittävää vuotoa.

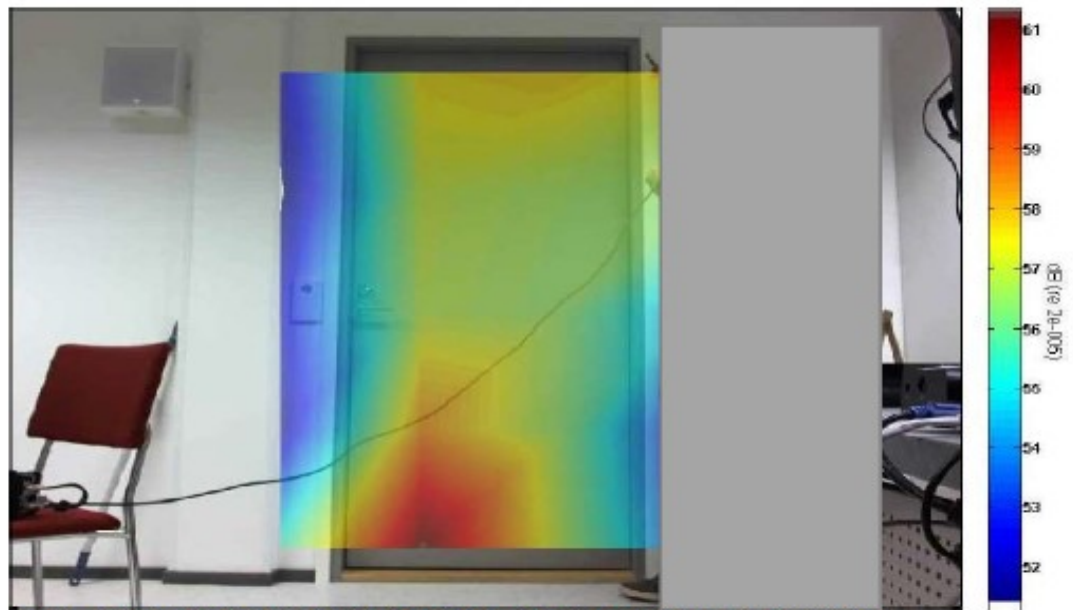
D116, ovi. Desibelivaihteluväli: 52-61 dB. Oven alareunassa havaittavissa merkittävää vuotoa.

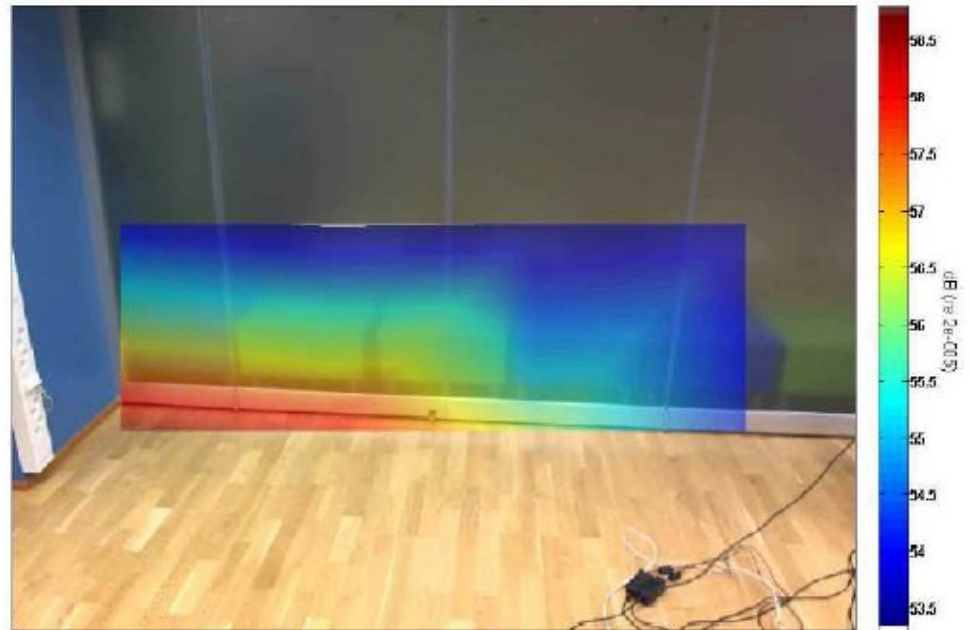
E166, perimmäinen lasiväliseinä vasemmalta alhaalta. Desibelivaihteluväli: 53,5-58 dB. Seinän vasemmassa alareunassa havaittavissa merkittävää vuotoa.

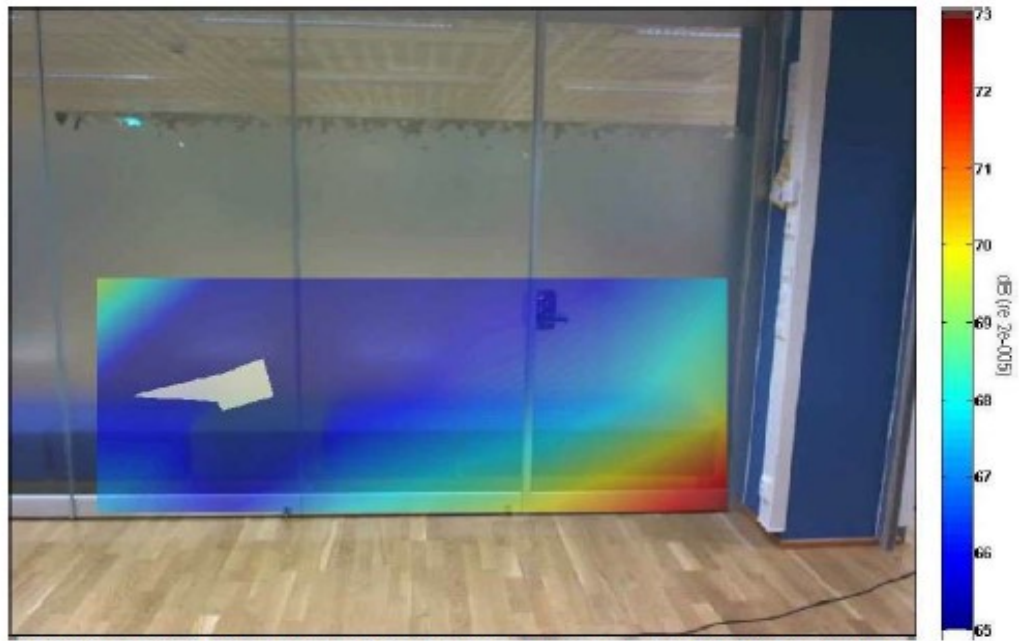
E166, perimmäinen lasiväliseinä oikealta alhaalta. Desibelivaihteluväli: 65-73 dB. Avattavan oven oikeassa alareunassa havaittavissa merkittävää vuotoa. Tämän mittauskohdan muita kohtia korkeampi desibelitaso johtuu äänilähteen läheisestä sijainnista.

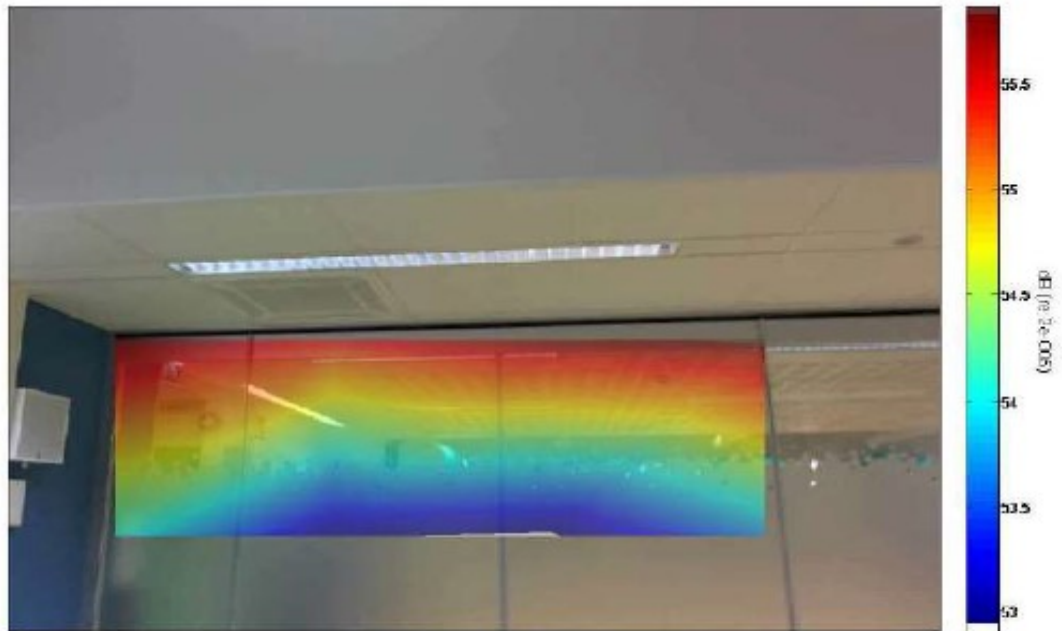
E166, perimmäinen lasiväliseinä vasemmalta ylhäältä. Desibelivaihteluväli: 53-56,5 dB. Seinän yläreunassa havaittavissa pienehköä vuotoa.

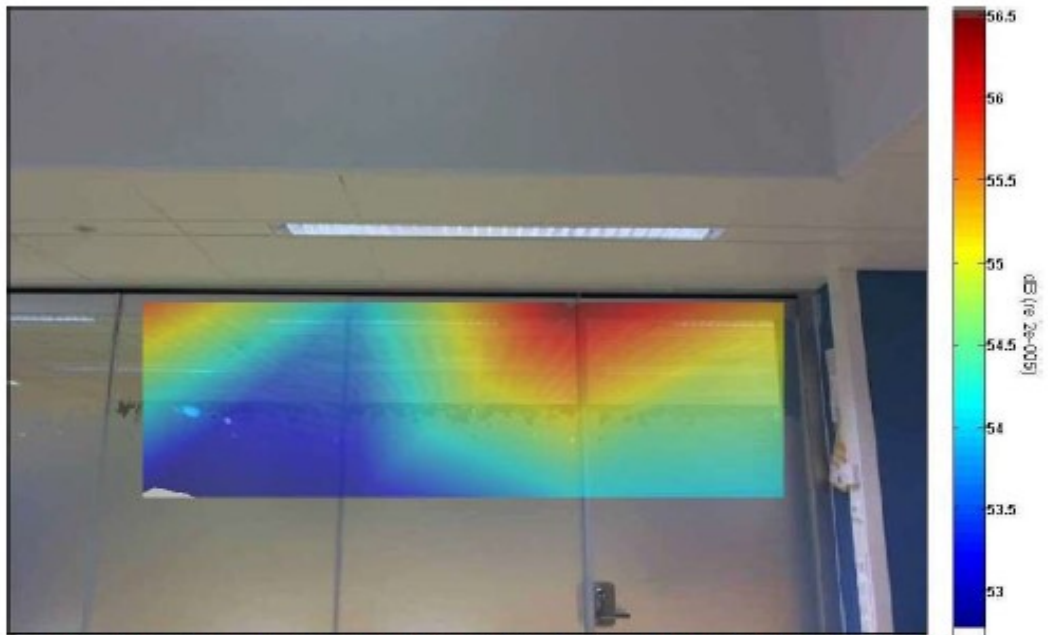
E166, perimmäinen lasiväliseinä oikealta ylhäältä. Desibelivaihteluväli: 53-56,6 dB. Avattavan oviaukon yläreunassa havaittavissa pienehköä vuotoa.

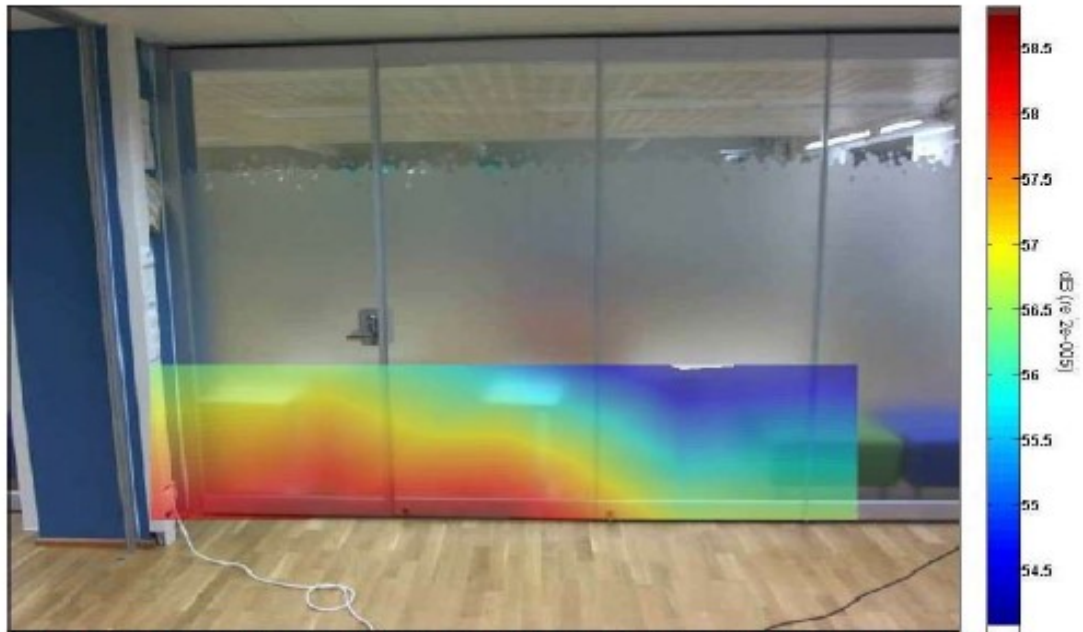
E166, etummainen lasiväliseinä vasemmalta alhaalta. Desibelivaihteluväli: 54,5-58,5 dB. Seinän alareunassa havaittavissa vuotoa.

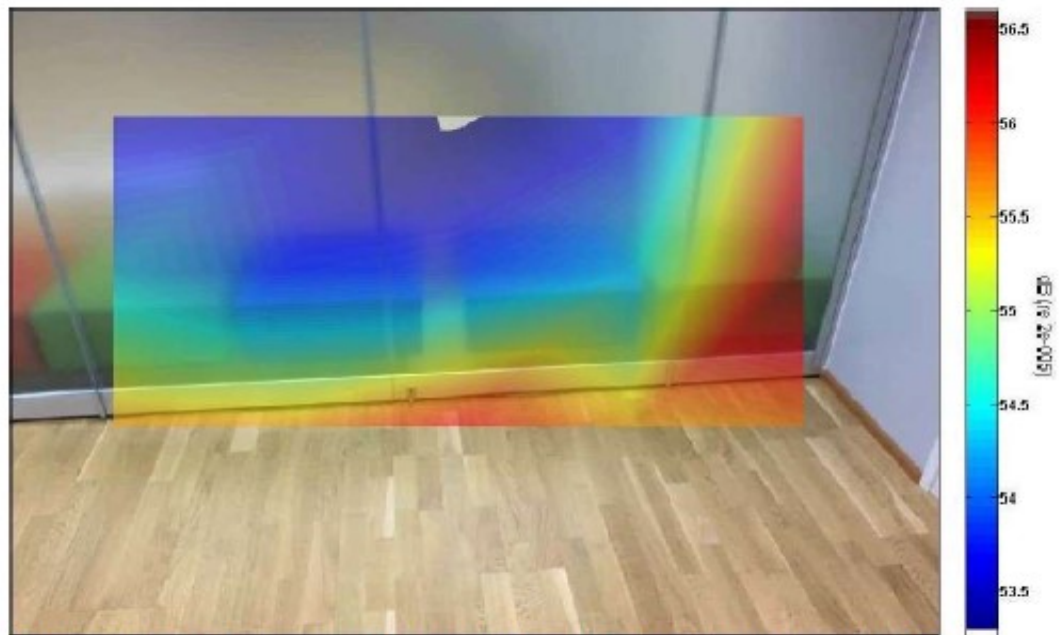
E166, etummainen lasiväliseinä oikealta alhaalta. Desibelivaihteluväli: 53,5-56,5 dB. Seinän oikeassa alanurkassa havaittavissa vuotoa.

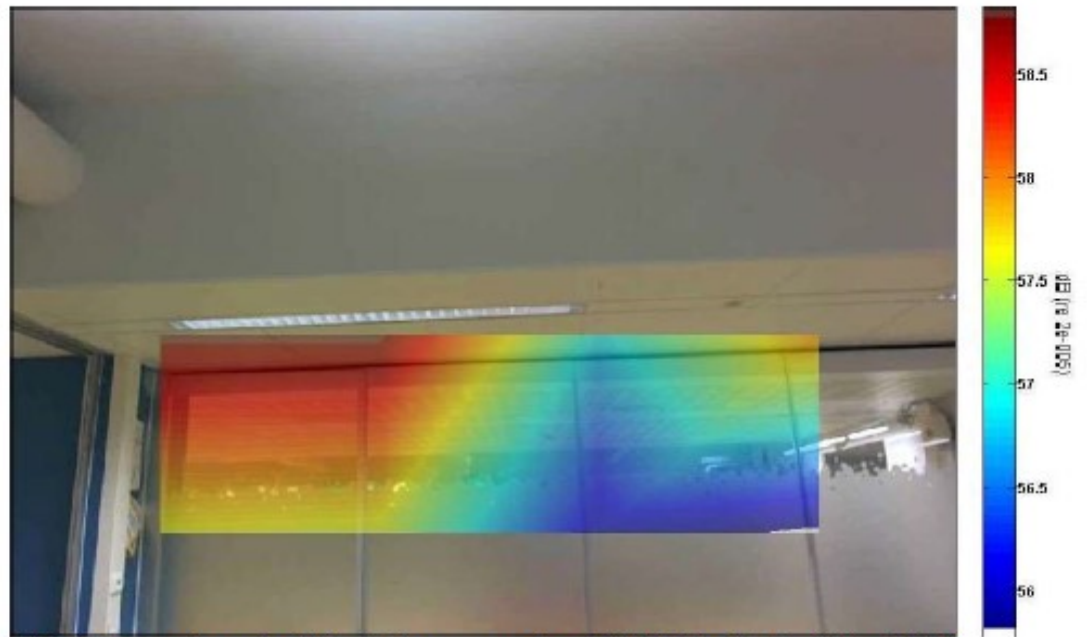
E166, etummainen lasiväliseinä vasemmalta ylhäältä. Desibelivaihteluväli: 56-68,5 dB. Seinän oikeassa ylänurkassa havaittavissa vuotoa.

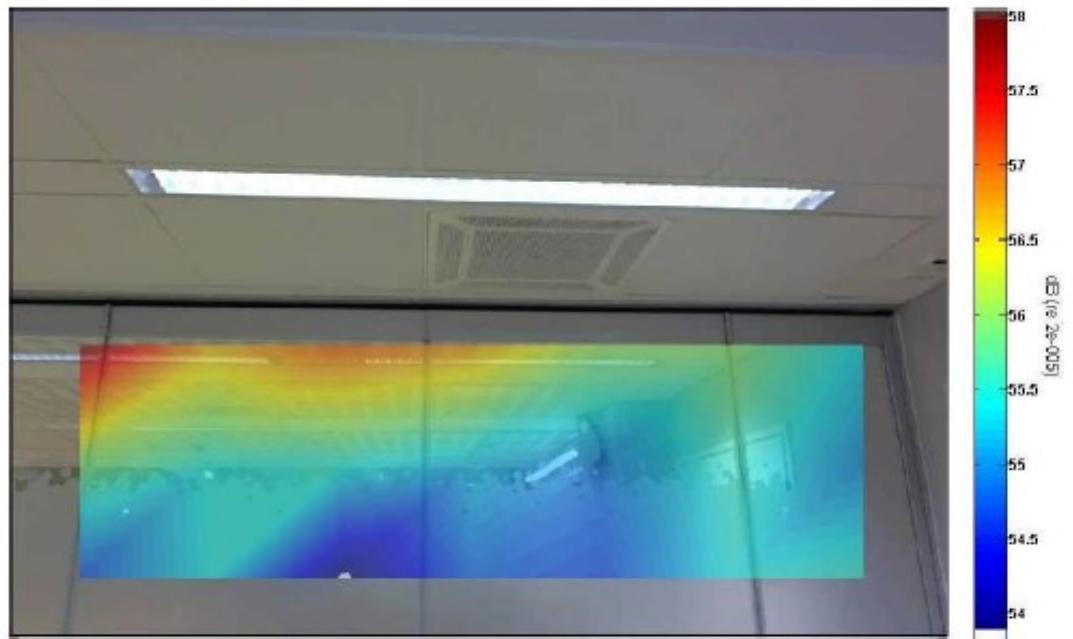
E166, etummainen lasiväliseinä oikealta ylhäältä. Desibelivaihteluväli: 54-58 dB. Seinän yläreunassa havaittavissa vuotoa.
